GUTACHTERLICHE STELLUNGNAHME

Gasölleckage der Rohrleitung 276 unter der Straßenunterführung Straße 3/10

Shell Deutschland Oil GmbH

Report No.: GLO-20-1577, Rev. 03

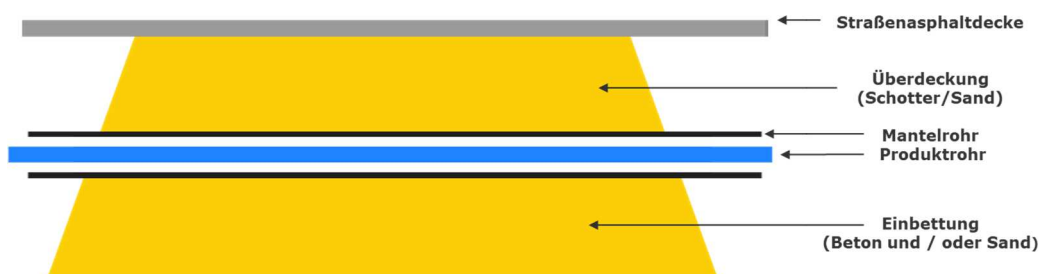
Abbildung 1.1.1: Prinzipskizze Aufbau erdverlegte Produktleitung in Straßenunterführung (Querschnitt)
